# Používání čidel pohybu k automatickému zapínání osvětlení

Ing. Radim Matulík

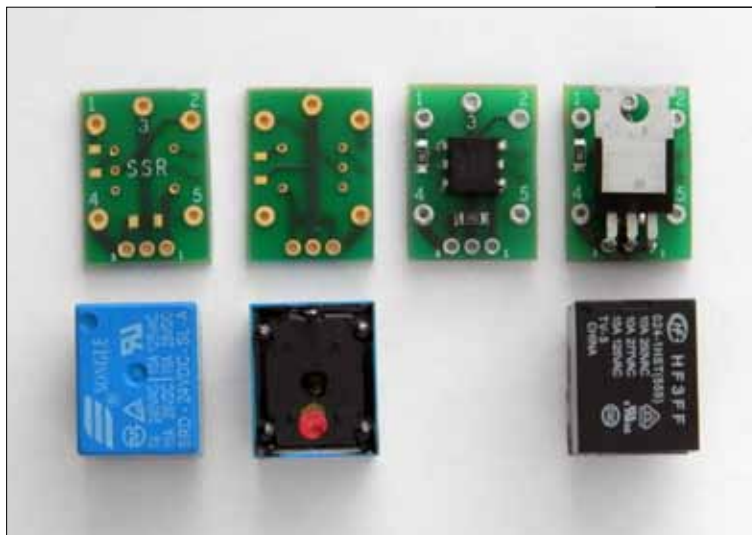
Obr. 3. Sestavená deska v porovnání s původním relé

Na obr. 3 je postupně osazovaná destička nahrazující relé. V dolní řadě zleva je kvalitnější relé z čidla Brilux ES-40, vpravo relé z čidla LX28A, jehož izolační hmota není vhodná ke spínání napětí 230 V.

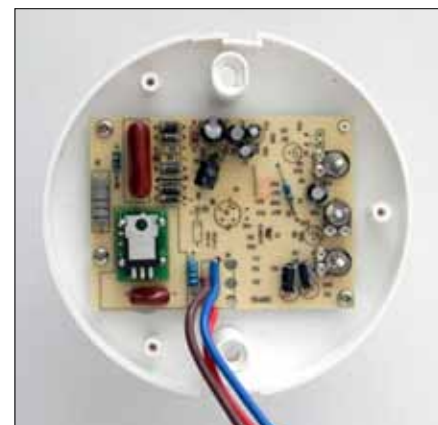
Obr. 4. Deska čidla LX28A již s nahrazeným relé

Nedávno bylo v domě autora článku namontováno devět stropních čidel LX28A. Jedno bylo nutné vyměnit hned v prvním roce. Relé mělo zkrat a světla svítala nepřetržitě. Část plastové kostry relé byla od jiskření zuhelnatělá a drolila se. Druhé čidlo „odešlo“ zanedlouho poté – tentokrát „vyhodilo“ jistič. Detailním prozkoumáním se ukázalo, že se v relé prorazilo 230 V z kontaktu do vinutí a vypálilo i řídicí část čidla. Celé relé doslova explodovalo. Použité relé je nejlevnějšího a nejhorší-

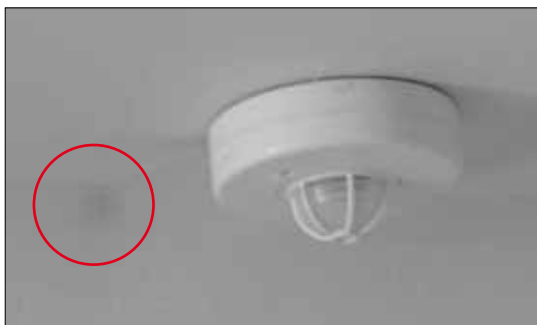
Obr. 5. Stropní čidlo LX28A

Na obr. 5 je vlevo od čidla (viz kroužek) na zdi patrná stopa po explozi relé a vypálení čidla. Na obr. 6 je upravené čidlo Brilux ES-40, které již devět let spolehlivě spíná osm 36W žárovek.

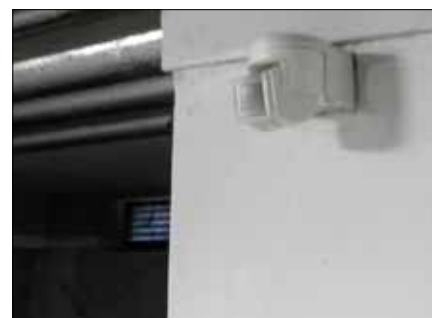
Obr. 6. Nástěnné čidlo Brilux ES-40

Pro zářivky jsou zapínací proudy ještě větší než u žárovek, i když jen po dobu několika mikrosekund. V garážích projektant před lety projektoval na jedno čidlo Brilux ES-40 (ekvivalent LX118) osm zářivek po 36 W (288 W), jsa ošálen tvrzením návodu, že lze připojit zářivky do 800 W. Výsledkem bylo, že se kontakty relátek spekly a zářivky svítily neustále (někdy po úderu do čidla kontakty odpadly).

Oněch 288 W žárovek spínají mnohokrát denně bez problémů již devět let.
